Dipl.-Ing. (FH) Guido Straßer

Und dann fiel die Farbe ab!

Beschichtungsablösungen an Holzfenstern

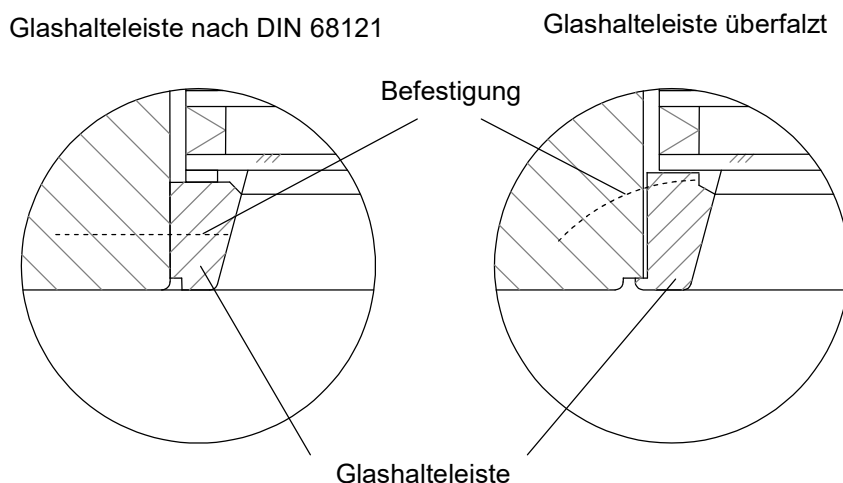
Abbildung 1 Skizze zur Anbindung der Glashalteiste

Die festgestellten Glashalterahmen entsprechen nicht den Vorgaben der DIN 68121. In nachfolgender Abbildung 1 wird die ausgeführte Detailausbildung der Glashalteleisten der Anbindung der Glashalteleisten nach DIN 68121 gegenüber gestellt.

DIN 68121 kennt weder überfalzte Glashalteleisten noch eine Nagelung im Bereich der Glasabdichtung, so dass grundsätzlich die Eignung der geänderten Detailausbildung nachzuweisen ist. Die Nagelung im Bereich der Glasabdichtung ist bei Feuchtebeanspruchung kritisch zu bewerten. Aufgrund der luftdichten Bauweise ist eine hohe Feuchtebelastung in Wohngebäuden regelmäßig gegeben. Durch Feuchtebeanspruchung neigen die im Bereich der Glasabdichtung genagelten Glashalteleisten zum Wegdrehen und zeigen schon nach kurzer Zeit Fugen zwischen Glashalteleisten und Fensterrahmen. Dabei dürfen Fugen zwischen Glashalteleiste und Glasfalz gemäß Richtlinie zur visuellen Beurteilung einer fertigbehandelten Oberfläche bei Holzfenstern und –Außentüren nicht breiter als 0,5 mm sein.

Die überfalzten Glashalteleisten stellen diesbezüglich eine „Weiterentwicklung“ dar. Jedoch sind nach IVD-Merkblatt Nr. 10 abdichtende Maßnahmen zwischen Glashalteleiste und Glasfalz erforderlich, wenn die Anlage der Glashalteleiste am Rahmen nicht sichergestellt ist oder hohe Feuchtebelastungen vorliegen.

Der vorliegende Fall zeigt, dass Fugen zwischen Glashalteleisten und Glasfalz nicht nur ein optisches Problem darstellen, sondern zu Schäden führen können. Glashalteleisten sind dauerhaft luftdicht auszubilden. Werden die Glashalteleisten im Bereich der Glasabdichtung genagelt sollten regelmäßig zusätzliche Maßnahmen zur Abdichtung der Glashalteleisten ergriffen werden. Die überfalzten Glashalterahmen stellen eine günstige Lösung hinsichtlich des Erscheinungsbildes der Fugen dar. Die Glashalterahmen sind jedoch fachgerecht abzudichten.

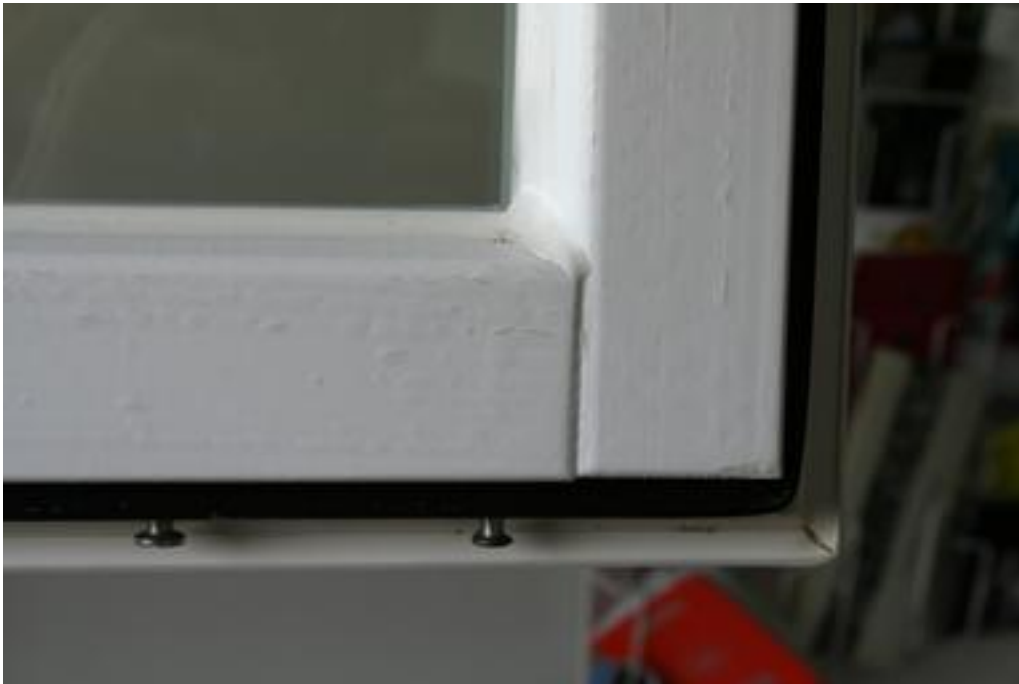
Bild 1

Im Rahmen der Objektbesichtigung waren Beschichtungsablösungen an den außenseitigen Oberflächen der Flügelrahmen festzustellen (Bild 1 der nachfolgenden Anlage 1). Die Farbablösungen zeigten sich dabei unregelmäßig über die Flügelrahmen verteilt und ließen stellenweise einzelne Holzstücke in den Fensterkanteln erkennen. Es waren überwiegend Fenster in den Dachgeschossen der Wohngebäude betroffen.

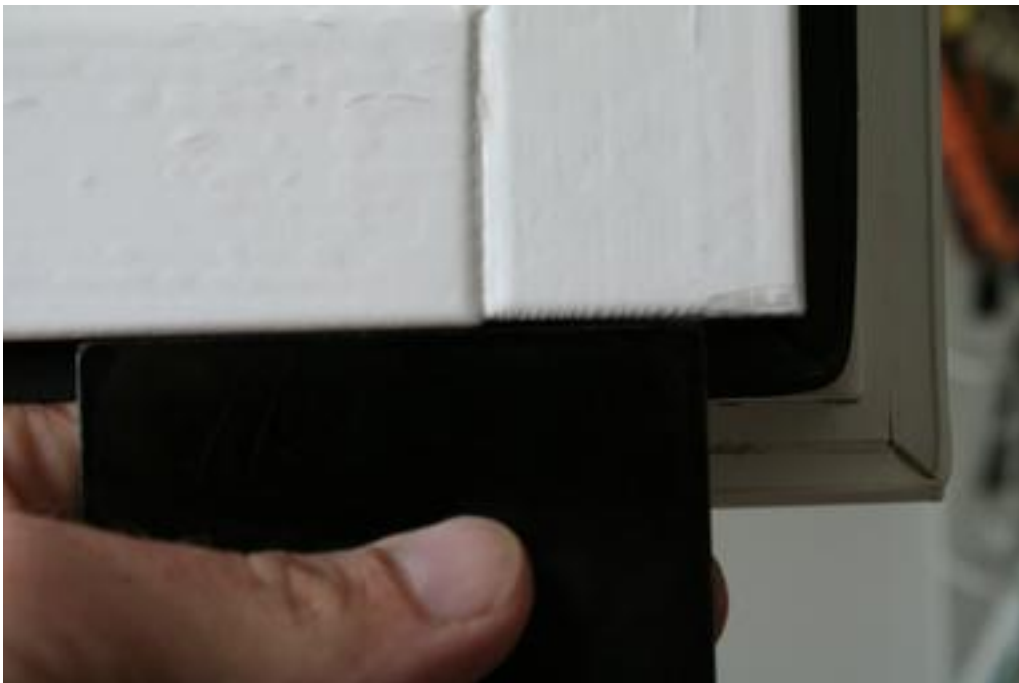
Bild 2

Bei genauerer Betrachtung konnten Versätze im Bereich der Rahmenverbindungen an den Querteilen der Flügelrahmen festgestellt werden (Bild 2), die auf eine nachträgliche Auffeuchtung der Holzkonstruktion schließen lassen. Durch Messung waren außenseitig höhere Holzfeuchten als raumseitig und stellenweise Holzfeuchten von ca. 17 % zu ermitteln. Des Weiteren waren Feuchteansammlungen am Blendrahmen im Bereich der Dampfdruckausgleichsöffnungen vorhanden. Die Dampfdruckausgleichsöffnungen zeigten zudem Spuren von erhöhter Feuchtebelastung (Bild 3), so dass eine Öffnung der Verglasung veranlasst wurde.

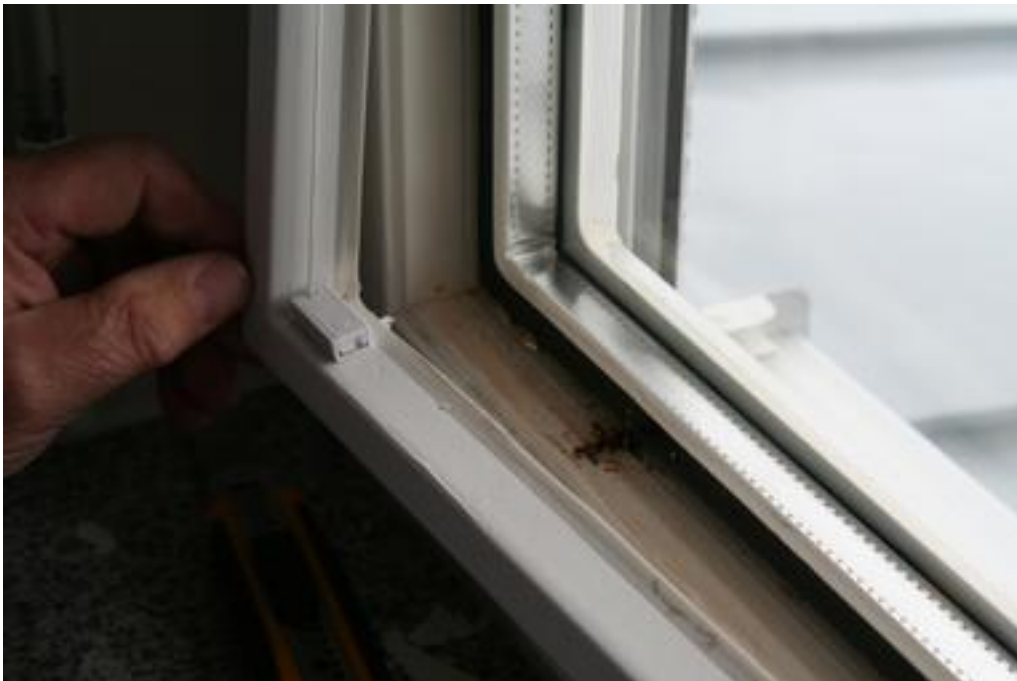
Bild 4

Die Glashalteleisten waren als überfalzte Rahmen ausgebildet und in den Gehrungen mechanisch verbunden. Die Befestigung der Glashalteleisten erfolgte durch Nagelung im Bereich der Glasabdichtung. Damit der Glashalterahmen leicht zu montieren war wurde dieser mit Luft (Spiel) eingebaut. Im unteren Bereich des Glasfalzes zeigten sich deutliche Spuren von Feuchte (Bild 4) und auch die Befestigungen waren stark korrodiert.

Im gegebenen Fall fehlt eine fachgerechte Abdichtung zwischen Glashalteleiste und Glasfalz. Anhand der Spuren und der gemessenen Holzfeuchten war zu erkennen, dass die untersuchten Fenster anhaltend unter einer hohen Feuchtebeanspruchung standen. Feuchte Luft ist leichter als trockene Luft und steigt nach oben. In den Dachgeschossen können sich deshalb erhöhte Luftfeuchten einstellen. Durch einströmen von feuchtwarmer Luft in den Glasfalz und Tauwasserbildung an den kühleren Oberflächen im Falzbereich, beispielsweise an der Verglasung, kommt es zu einer Aufweitung der Flügelrahmen. Das Temperaturgefälle in der kalten Jahreszeit führt zu einem Wasserdampfdruckgefälle von Innen nach außen und damit zu einem Wasserdampfstrom nach außen. In der Folge kommt es zu einer Anreicherung der Feuchte an der Grenzschicht zwischen Holzoberfläche und äußerer Beschichtung und schließlich zu den in Erscheinung getretenen Beschichtungsablösungen.
